Wichtige Informationen zur Umrüstaktion
Buderus Gas-Heizwertgerät Logamax U154 (Baujahr 2007–2011).

Umrüstaktion Abgasüberwachung – Buderus Gas-Heizwertgerät Logamax U154.

Anmeldung zur Umrüstaktion.

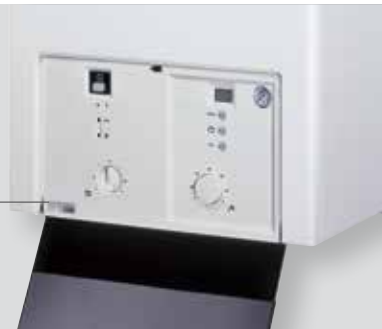
- 1 Artikelnummer
- 2 Produktbezeichnung
- 3 betroffene Fertigungs-Codes:
0XX, 1XX, 2XX, 3XX, 7XX, 8XX, 9XX

Typenschild nach 2010

3	8290-987-999999-7747380080
1	Logamax
2	U154-20E

Typenschild vor 2010

2	U154-20E
1	7 747 380 080
3	829 FD887 999999
230v- 50 Hz 91W IPX4D

Die Qualität unserer Produkte und deren sichere und zuverlässige Funktionsweise sind für uns von höchster Priorität. Heute müssen wir Sie deshalb auf eine Abweichung in der Reaktionszeit der in den Geräten verbauten Abgas-Sicherheitssensoren hinweisen. Davon betroffen sind nur Geräte mit einem Fertigungs-Code, der mit den Zahlen 0, 1, 2, 3, 7, 8 oder 9 beginnt. Sie können diese Information dem Typenschild unserer Heizgeräte entnehmen (siehe Abbildung auf der Rückseite).

Kreuzen Sie Ihr betroffenes Gerät korrekt an. Wie Sie die richtige Produktbezeichnung, Artikelnummer sowie den Fertigungs-Code ermitteln, sehen Sie weiter unten. Folgende Produktbezeichnungen/Artikel-Nummern sind betroffen:
